Schadensanalyse hochfester Faserseile

Failure analysis of high-strength fiber ropes

Annett Schmieder
Thorsten Heinze
Markus Michael

Stiftungsprofessur Technische Textilien – Textile Maschinenelemente
Fakultät für Maschinenbau
Institut für Fördertechnik und Kunststoffe
Technische Universität Chemnitz

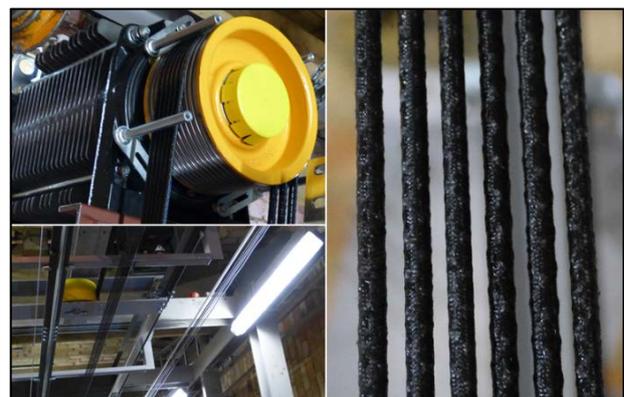
Abbildung 1. Aufzug mit Faserseil (Fa. Brobeil)

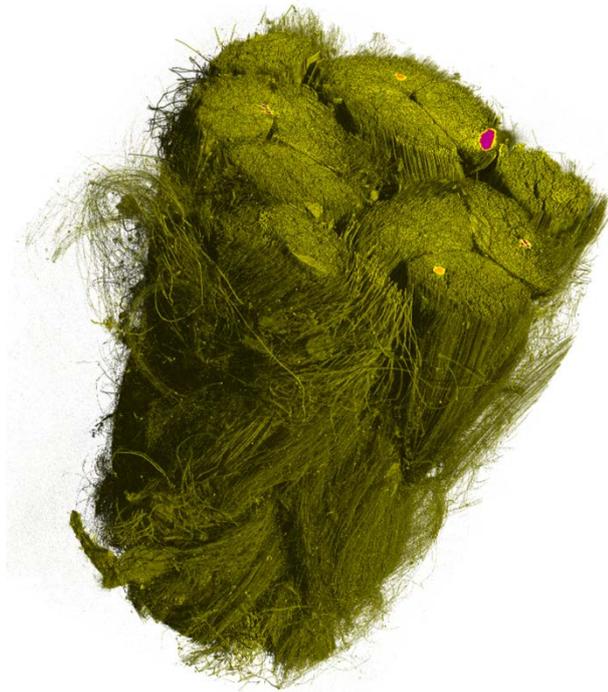
Beim Lauf über Scheiben und Trommeln entsteht eine fortschreitende Schädigung der Seile (Abbildung 2), die insbesondere das Resultat aus Werkstoffermüdung, Faserknickung und abrasiven Verschleiß ist. Seile sind demzufolge nicht dauerfest. Befindet sich ein Seil in einem Zustand, in dem ein sicherer Betrieb nicht mehr gewährleistet werden kann, wird von der „Ablegereife“ gesprochen.

Abbildung 2. Computertomografie-Aufnahme eines biege-wechselbeanspruchten Faserseils

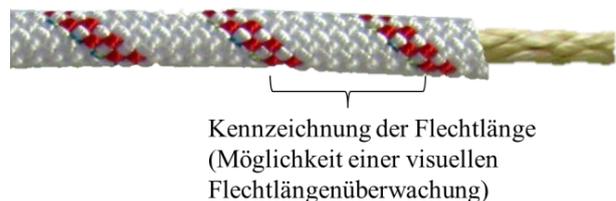
Handelsübliche HM-HT-Faserseile sind konstruktionsseitig nicht optimal an die Anforderungen in förder-technischen Anwendungen angepasst. Darüber hinaus weisen sie nur selten Erkennungsmerkmale auf, die Veränderungen in der Seilkonstruktion oder den mechanischen Eigenschaften anzeigen (vgl. Abbildung 4).

Abbildung 4. Stand der Technik Faserseile

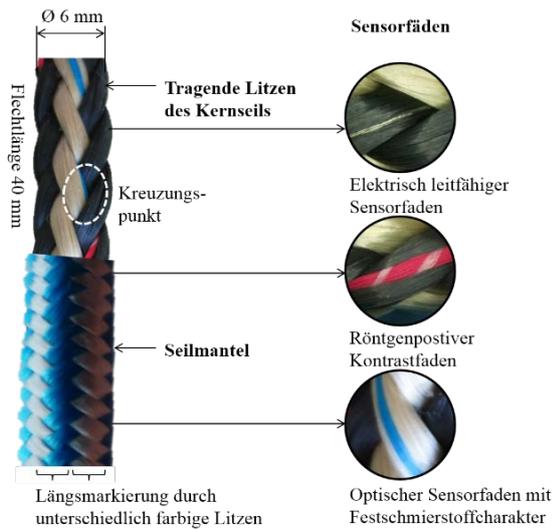
An der TU Chemnitz wurde eine Seilkonstruktion (Abbildung 5) entwickelt, die einerseits stärker an die Anforderungen „laufender Seile“ anpasst ist und andererseits Sensorik und weitere Erkennungsmerkmale aufweist, die Aufschluss über Seilschädigungen geben sollen.

Abbildung 5. Seilneuentwicklung

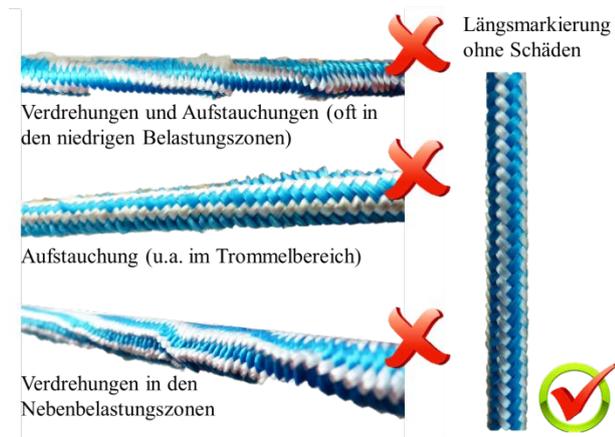
Durch optische Sensorfäden sowie farblich gekennzeichnete Seillitzen in Kern und Mantellage können u. a. Seilverdrehungen, Aufstauchungen, Mantelverschiebungen und Flechtlängenänderungen detektiert werden, Abbildung 6.

Abbildung 6. Aufschluss über Schädigungseffekte mittels Längsmarkierung

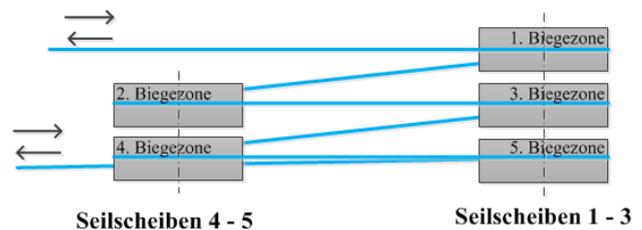
Aus dieser Problemstellung heraus wurde eine 5-Zonen-Biegemaschine (vgl. Abbildung 7) beschafft, die Seilabschnitte erzeugt, die unterschiedlich oft gebogen wurden und dabei definierte Alterungszustände bezogen auf den Lebenszyklus des getesteten Seiles (Bruchbiegewechselzahl) aufweisen.

Abbildung 7. Schema 5-Zonen-Biegewechselmaschine

Das Testseil wird auf der Biegewechselmaschine – unidirektional – über fünf baugleiche Seilscheiben gebogen, wodurch Biegezone mit 0%, 20%, 40%, 60%, 80% und 100% der jeweiligen Bruchbiegewechselzahl entstehen. Läuft das Seil beispielsweise über zwei der fünf Scheiben, so hat es 40% der im Versuch ermittelten Bruchbiegewechselzahl ertragen.

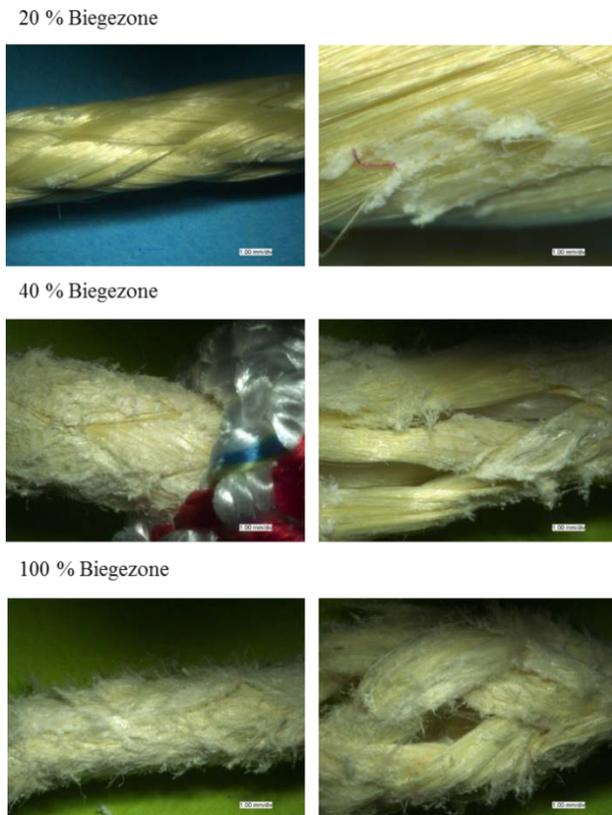
In Abbildung 8 sind beispielhaft Verschleißaufnahmen eines an dieser Biegemaschine getesteten Seiles dargestellt, die das nichtlineare Verschleißwachstum während des Lebenszyklus des Seiles dokumentieren.

Abbildung 8. Verschleißwachstum

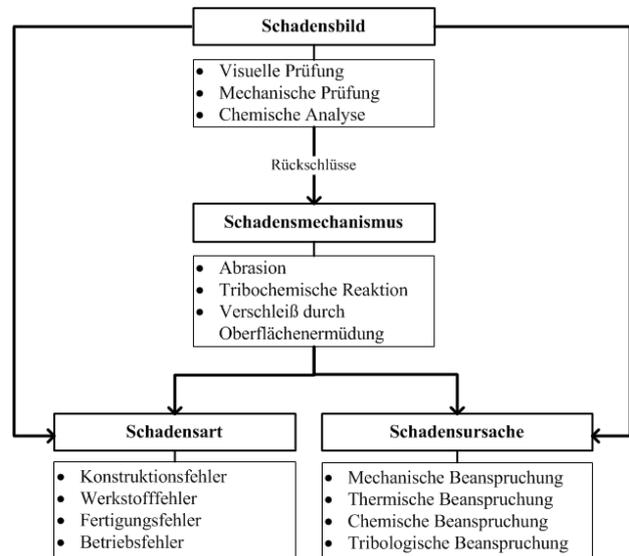
Um die benannten Schädigungseffekte erfassen zu können, wird in der Schadensanalyse ein ausführliches „Schadensbild“ vom Testseil sowie dessen Umfeld erstellt, hinsichtlich Schadensart bzw. Schadensursache bewertet und schließlich Rückschlüsse auf die Lebensdauer bzw. Ablegereife gezogen, Abbildung 9.

Abbildung 9. Ablauf einer Schadensanalyse[SS89]

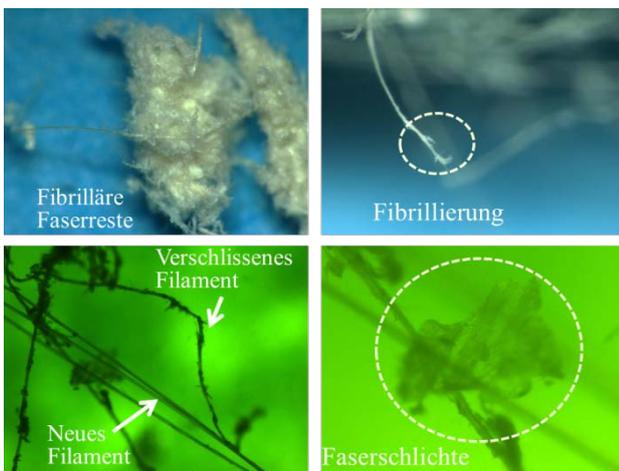
Mit Hilfe der Auflichtmikroskopie lassen sich hochauflösend kleinste Fibrillierungen bzw. Deformationen der Filamente sichtbar machen, Abbildung 10. Das Analyseverfahren ermöglicht jedoch nur eine äußerliche Betrachtung des Prüfobjektes. Dadurch ist sehr häufig ein Öffnen und aufwändiges Präparieren (Schliffbilder) der Seilstruktur erforderlich, um u. a. Aussagen über den inneren Verschleiß treffen zu können. Weiterhin bedingt eine hohe Auflösung sehr kleine Objektgrößen, weshalb mehrere Abschnitte und Bereiche einer Struktur untersucht werden müssen, um ein aussagefähiges Gesamtbild zu erhalten.

Abbildung 10. Verschleißmerkmale

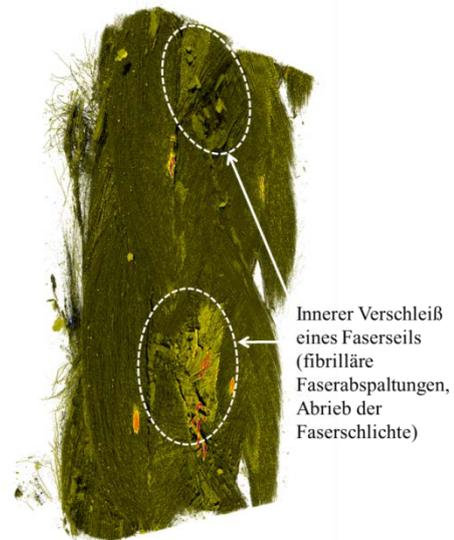
Mit Hilfe der Computertomographie (CT-Technik) kann der Verschleiß im Inneren einer Struktur sichtbar gemacht werden (vgl. Abbildung 11), ohne die Struktur zu öffnen und zusätzlich zu schädigen. Bei diesem Analyseverfahren werden Röntgenstrahlen auf das Prüfobjekt gerichtet und durch Absorption und Streuung, in Abhängigkeit der Dichte sowie der Objektstärke geschwächt. Durch die unterschiedlichen Intensitäten und einer mehrdimensionalen Bestrahlung kann schließlich ein räumliches Bild des Prüfobjektes erstellt werden. Das Verfahren eignet sich u. a. zur Charakterisierung der Seilkonstruktion, zur Qualitätskontrolle sowie der Beurteilung des Verschleißes, insbesondere in äußerlich nicht sichtbaren Bereichen des geschädigten Seils. [B05], [G07]

Abbildung 11. Längsschnitt eines verschlissenen Faserseils

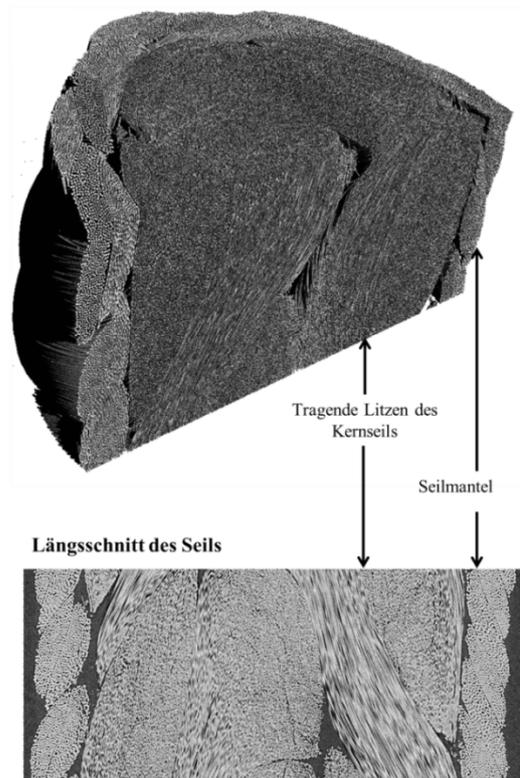
Durch dieses zerstörungsfreie Analyseverfahren gelingt es einzelne Seilabschnitte aber auch einzelne Komponenten daraus, räumlich zu betrachten und hinsichtlich ihres Verschleißzustandes zu beurteilen. Die Gefahr einer Verfälschung des Seilzustandes infolge der Probenpräparation besteht nicht. In Abbildung 12 ist eine CT-Aufnahme eines neuen Kern-Mantel-Seils erzeugt worden.

Schnittbild eines neuen Kern-Mantel-Seils

Abbildung 12. CT-Aufnahme eines Kern-Mantel-Seils

Im Längsschnitt des neuen Faserseils ist einerseits eine weitestgehend gleichmäßige Anordnung der Litzen jedoch andererseits auch eine Inhomogenität des Kraftflusses erkennbar. Somit lässt sich bereits im Vorfeld eines Versuches bzw. eines realen Einsatzes, Aussagen über die Qualität des Seiles und letztlich der zu erwartenden Lebensdauer treffen.

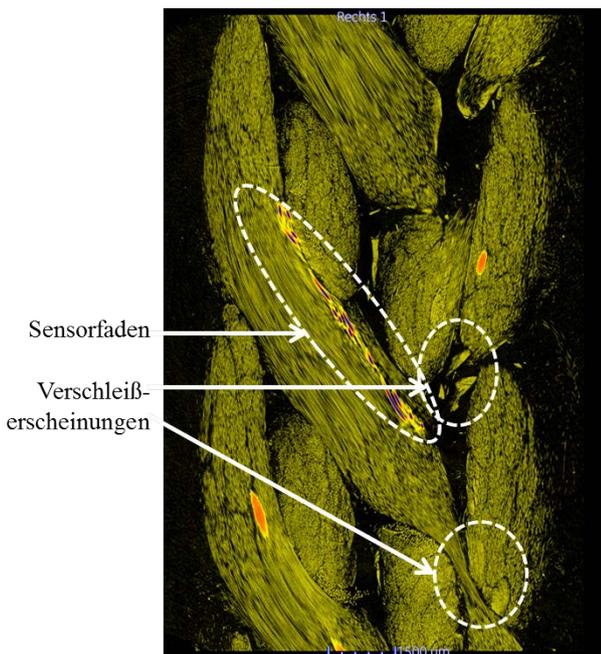
In einem bereits gelaufenen Faserseil (vgl. Abbildung 13) sind zudem signifikante Veränderungen im Seilkörper, wie Verschiebungen und Verformungen der Litzen aber auch Faserabrieb und Faserbrüche im Bereich der Überkreuzungsstellen der Litzen erkennbar.

Abbildung 13. Längsschnitt durch ein verschlissenes Seil

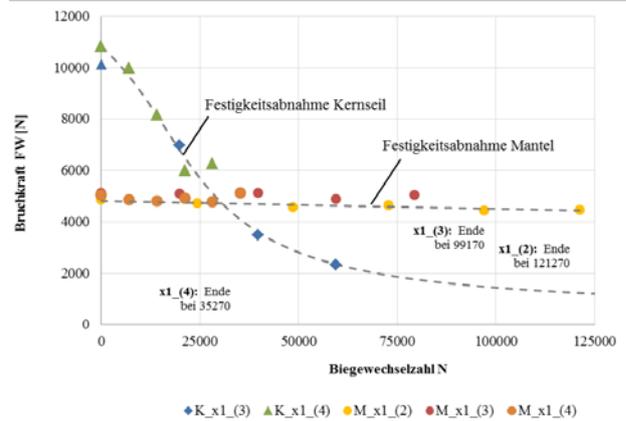
Bei der zerstörenden Materialprüfung konnte ein deutlicher Festigkeitsverlust des Kernseiles (vgl. Abbildung 14) mit zunehmender der Biegewechselzahl gemessen werden. In Folge der Biegebeanspruchung des Seiles verschleißt zunächst der lasttragende Kern im Inneren und führt schließlich zum vollständigen Versagen.

Abbildung 14. Bruchkraft

Wie in Abbildung 14 zu erkennen, hat hingegen die Bruchkraft des Mantels in den einzelnen Biegezonen kaum abgenommen, was darauf zurückzuführen ist, dass der Mantel bei noch intaktem Kernseil kaum am Kraftfluss beteiligt ist. In Abhängigkeit der Seilkonstruktion kann die tragende Funktion jedoch kurzzeitig durch den Mantel übernommen werden (Notlaufeigenschaft).

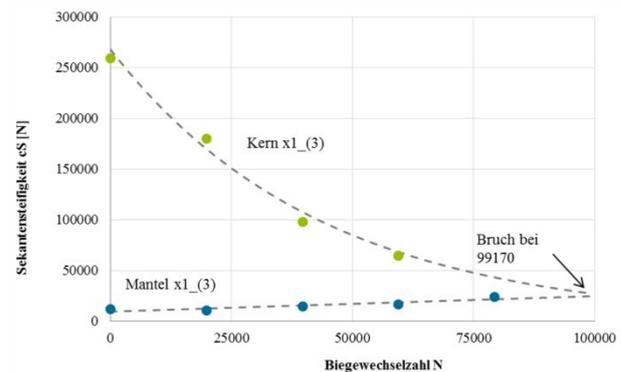
Abbildung 15. Sekantensteifigkeit

Die Auswertung der Sekantensteifigkeit (vgl. Abbildung 15) spiegelt die gewonnenen Erkenntnisse hinsichtlich des Funktionsverlustes des lasttragenden Kern-Seiles und des allmählich am Kraftfluss beteiligten Mantels ebenfalls wieder. Das Steifigkeitsverhalten biegebeanspruchter Faserseile ist damit hinsichtlich der Beurteilung des Seilzustandes bzw. der Ablegereifeerkennung aussagefähig. Wesentlicher Vorteil gegenüber einer Restbruchkraftermittlung besteht bei dieser Kenngröße in der Möglichkeit der zerstörungsfreien Prüfung beispielsweise im Rahmen einer Seilinspektion.

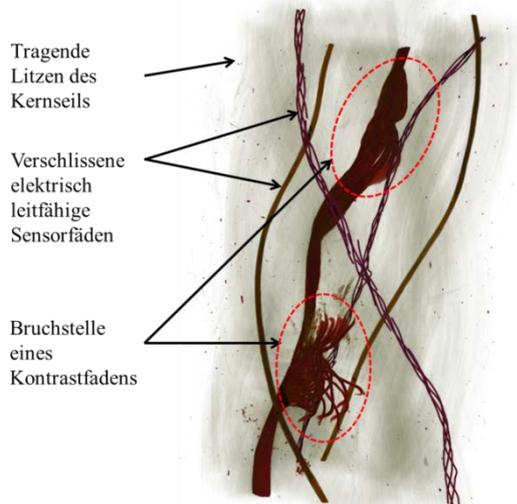
Eine weitere indirekte Möglichkeit das Verschleißverhalten der Faserseile zu detektieren besteht in der Verwendung von Sensorfäden, die in die Seilstruktur integriert werden. (vgl. Abschn. 1.3). So konnte u. a. gezeigt werden, dass Kontrastfäden (vgl. Abbildung 16) zur Auswertung des Verschleißzustandes geeignet sind. Diese ha-

be aus heutiger Sicht keinen signifikanten Einfluss auf das mechanische Verhalten des Faserseils. Die Kontrastfäden sind bereits bei niedriger Strahlenintensität gut sichtbar. In Verbindung mit einem ausgeprägten und leichter zu bewertenden Verschleißwachstum, eignen sie sich, Schlussfolgerungen über den Seilzustand zu ziehen.

Abbildung 16. CT-Aufnahme eines verschlissenen Faserseils mit Sensorfäden

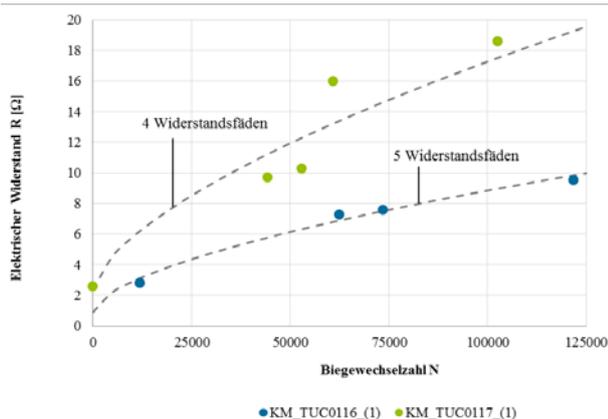
Unter Verwendung elektrisch leitfähiger Sensorfäden war es weiterhin möglich den elektrischen Widerstand während der Biegewechselbeanspruchung des Faserseils zu messen, Abbildung 17. Erste Untersuchungen dazu haben gezeigt, dass mit zunehmender Biegewechselzahl, die einzelnen Elemente des Sensors verschleßen und ein erhöhter elektrischer Widerstand zu messen ist. Die elektrisch leitfähigen Komponenten in den Litzen wurden ebenfalls so positioniert, dass sie nicht zum zusätzlichen Verschleiß des Seils beigetragen.

Abbildung 17. Widerstandsmessung
